UMWELT - P R Ü F B E R I C H T

Prüfbericht - Nr. : **C41272-00-00BT**

Typenbezeichnung : Spleiß-Box EK664

Geräteart : Spleiß-Box für GF-Technik

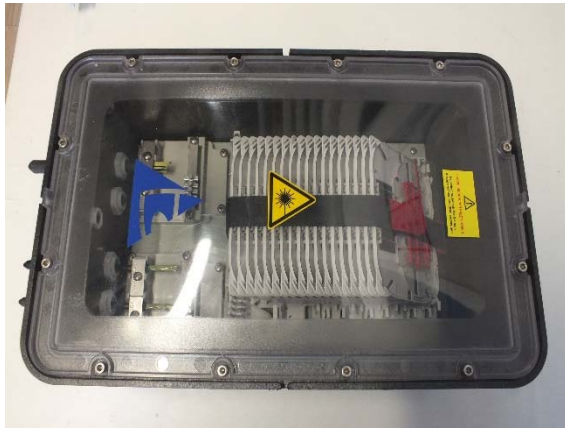
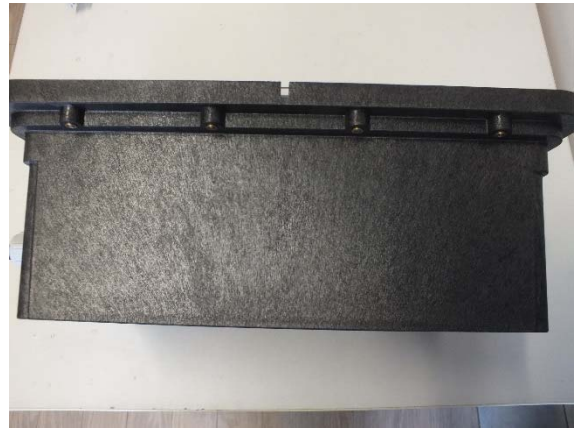
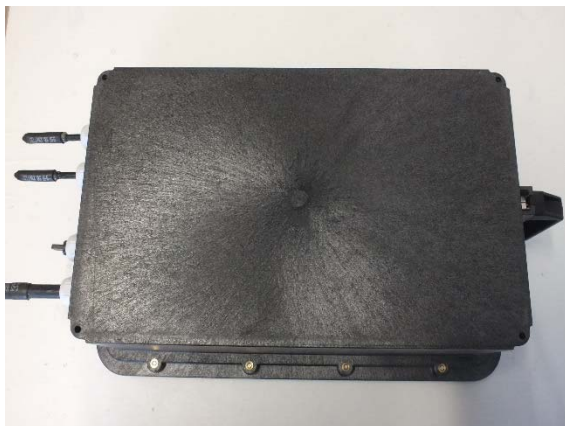
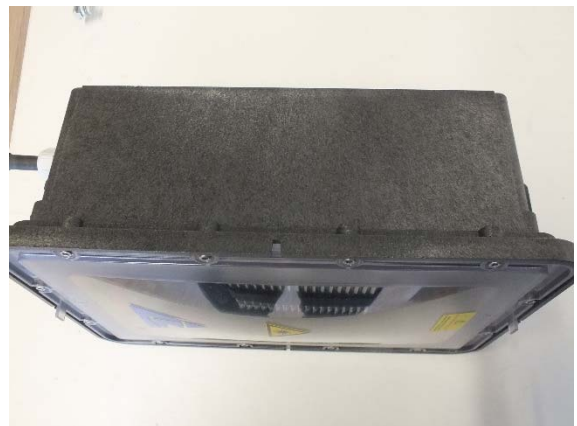
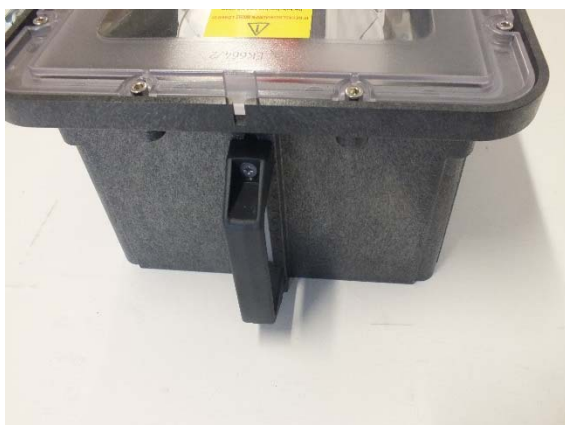
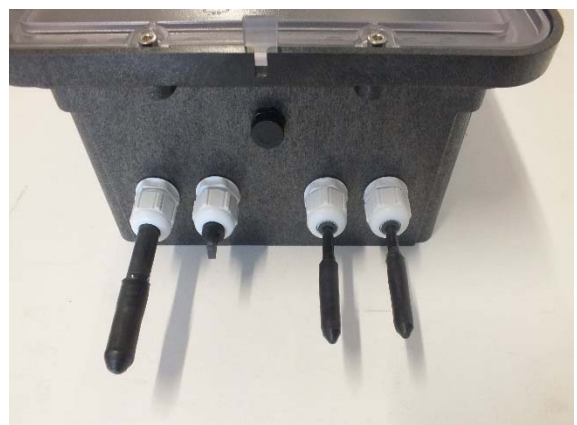
4.1 Fotodokumentation des Prüflings

Die Glasfaser Spleiß-Box EK664 dient zur Aufnahme von Glasfaser Spleiß- und / oder Patchverbindungen. Die Glasfaserkabel werden über Kabelverschraubungen (PG-Verschraubungen) ein- und ausgeführt. Um Unterdruck, hohe Luftfeuchtigkeit und Kondensatbildung im Gehäuse zu verhindern, wird ein stetiger Druckausgleich und Luftwechsel mittels Druckausgleichselement ermöglicht.

Anzahl der Prüflinge: 2
Abmessungen: 438 mm x 278 mm x 145 mm (LxBxH)
Gewicht: 4.733 g

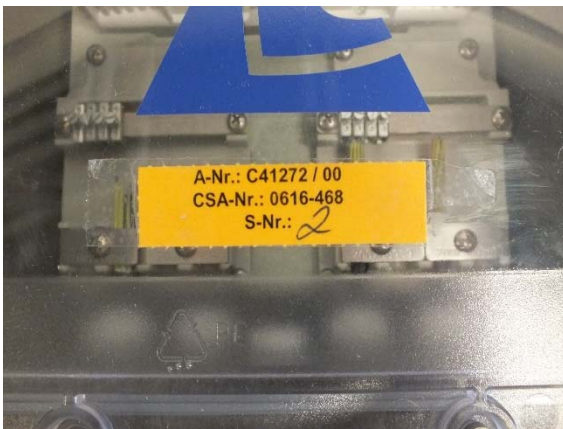
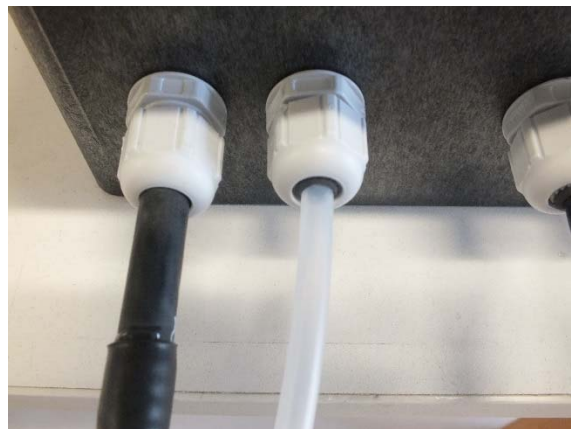
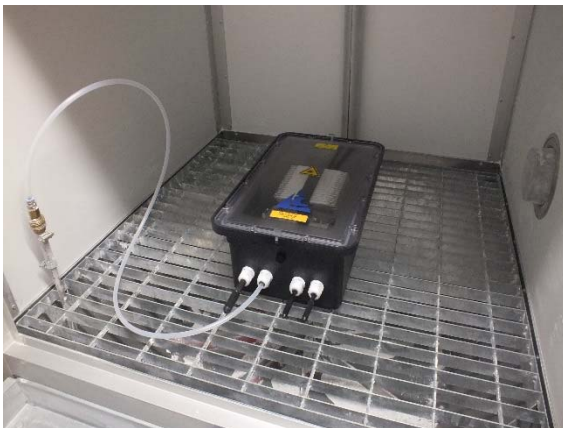
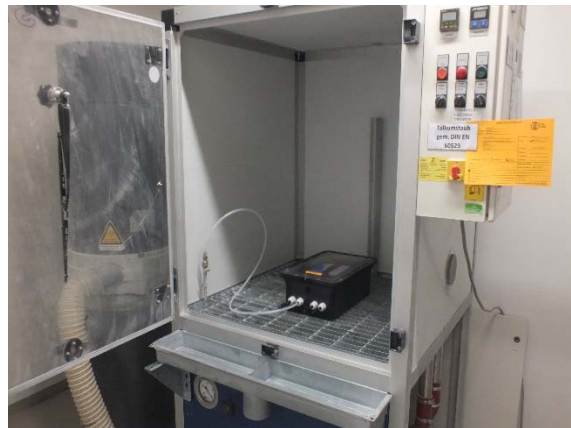
6.1.2 Fotodokumentation des Prüfaufbaus

<u>Prüfgrundlage:</u>	Siehe Punkt 1
<u>DUTs</u>	Siehe Punkt 2.2
<u>Schutzart:</u>	IP6X
<u>Staub:</u>	Talkum
<u>Bestäubung:</u>	8h
<u>Prüfzeit:</u>	8h
<u>Unterdruck:</u>	< 20mbar
<u>Betriebszustand:</u>	Nicht in Betrieb (generell keine Versorgungsspannung, da passive Technik)

Es darf kein Staub in den Prüfling eindringen.

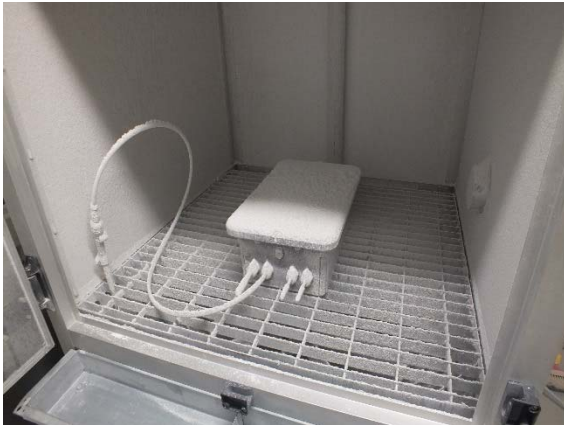
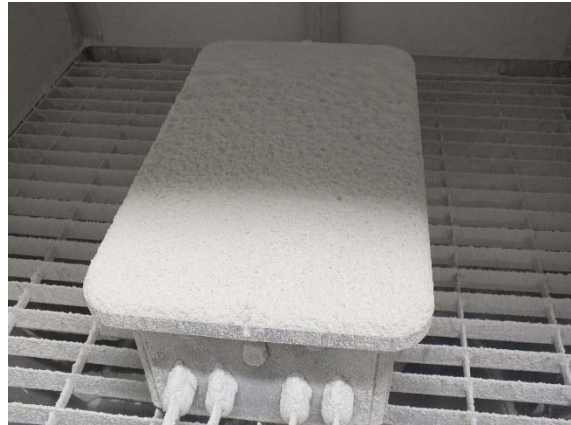
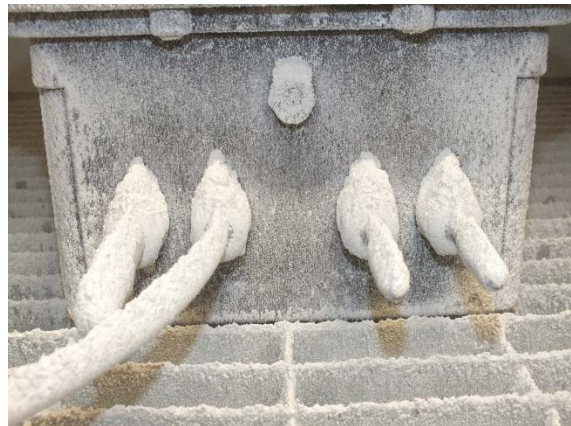
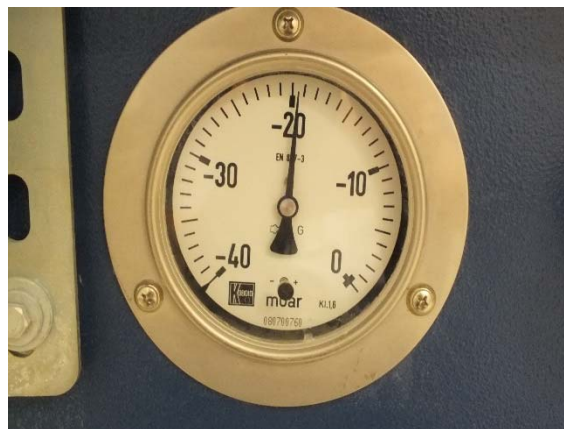
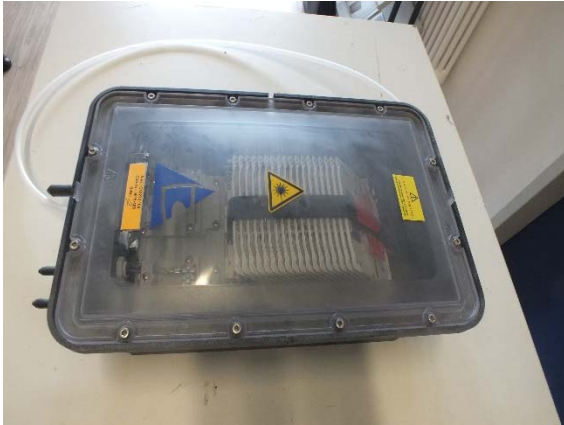
6.1.5 Messprotokolle

Bemerkung: Bei der Prüfung ist kein Staub in den Prüfling eingedrungen.

Betriebszustand: Nicht in Betrieb (generell keine Versorgungsspannung, da passive Technik) Ergebnis: **positiv**

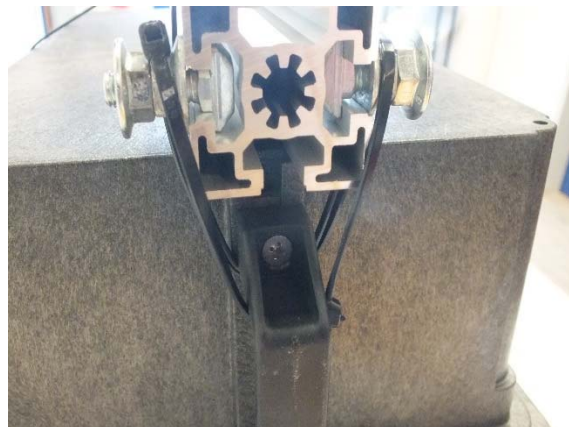
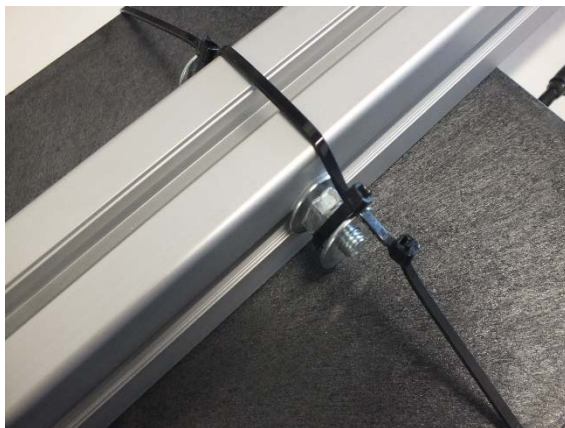
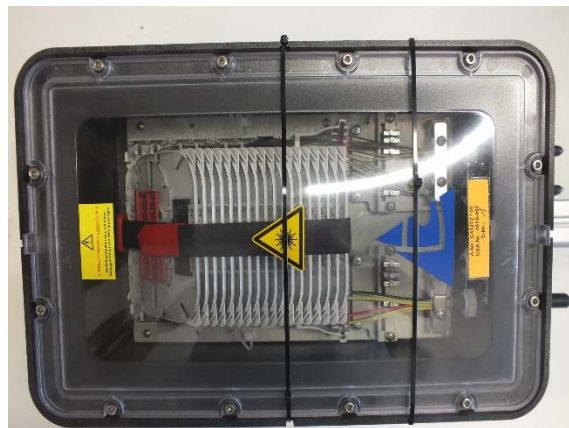
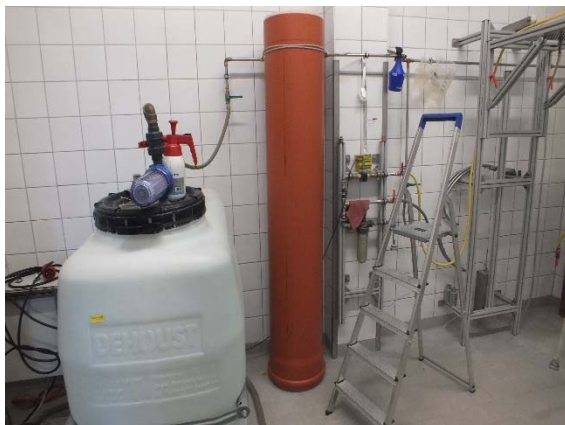
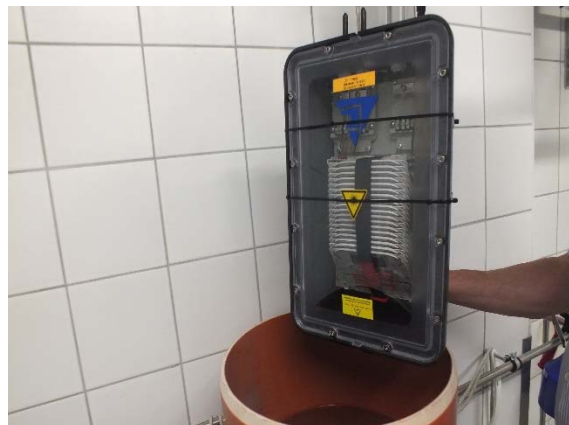
6.2.2 Fotodokumentation des Prüfaufbaus

<u>Prüfgrundlage:</u>	Siehe Punkt 1
<u>DUTs:</u>	Siehe Punkt 2.2
<u>Schutzart:</u>	IPX8
<u>Tauchtiefe:</u>	2,20 m
<u>Prüfzeit:</u>	24 h
<u>Betriebszustand:</u>	Nicht in Betrieb (generell keine Versorgungsspannung, da passive Technik)

Es darf kein Wasser in den Prüfling eindringen.

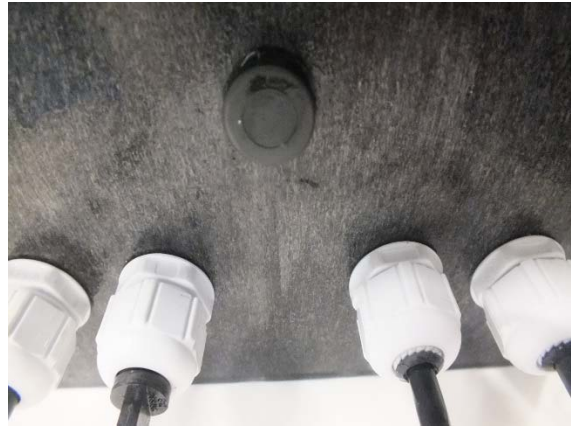
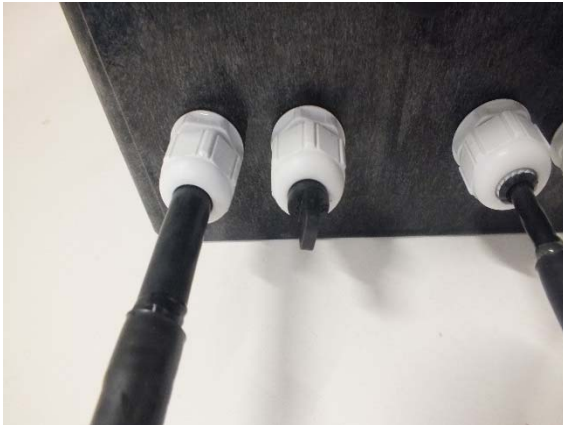
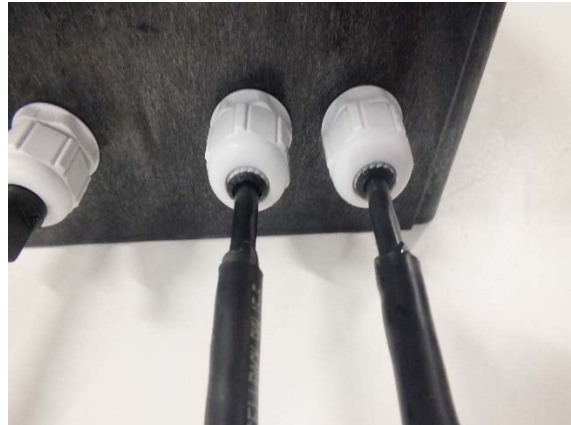
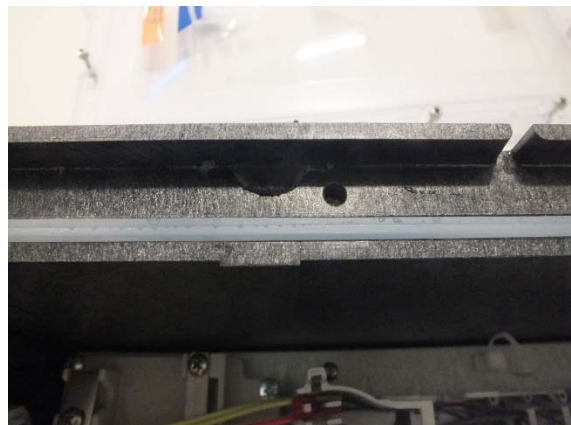
6.2.5 Messprotokolle

Bemerkung: Bei der Prüfung ist kein Wasser in den Prüfling eingedrungen.

Betriebszustand: Nicht in Betrieb (generell keine Versorgungsspannung, da passive Technik) Ergebnis: **positiv**
